IL RISCHIO IDROGEOLOGICO IN CALABRIA NELLA DELOCALIZZAZIONE DI CAVALLERIZZO (CALABRIA SETTENTRIONALE, ITALIA)

Premessa. – Il lavoro presenta i risultati di una ricerca in corso su cause ed effetti della rilocalizzazione di Cavallerizzo (Calabria), frazione di Cerzeto, evacuata perché a rischio idrogeologico. Iniziata nel 2005 con uno studio sulle cause, messe a confronto con la poca letteratura esistente relativa all'area specifica, la ricerca prosegue con l'obiettivo di monitorarne gli effetti negli anni. Ad essere trattate sono le componenti ambientali – per la parte relativa a movimento franoso, monitoraggio, messa in sicurezza e scelta del nuovo sito per la New Town – e quelle economico-sociali della delocalizzazione (fig.1).

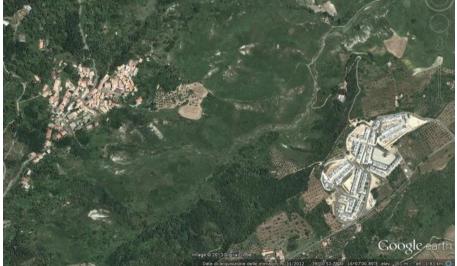
Fig. 1 – Foto aerea a dx l'antico abitato di Cavallerizzo e a sx la New Town

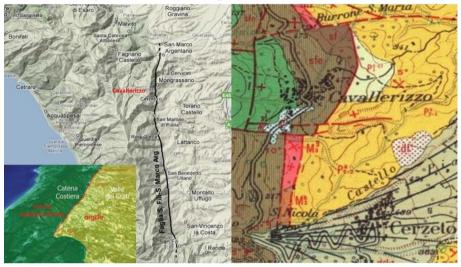
Fig. 2 - A dx la Carta Geologica d'Italia dell'area di studio; a sx ubicazione di Cavallerizzo rispetto alla citata faglia in direzione N-S, in basso la litologia dell'area con rocce metamorfiche e sedimentarie (argille)

Le faglie che hanno contribuito alla delocalizzazione, tra cui significativa è quella San Fili-San Marco Argentano, formano il semi-graben della Valle del Crati³ sul cui versante occidentale, il più interessato dal sistema di fratture, sono localizzati Cavallerizzo e la stessa New Town (fig. 2). L'intera valle, infatti, presenta versanti ad alto rischio idrogeologico, causa di una tettonica attiva ma anche di litologia e geomorfologia proprie. Dalla prima emerge un basamento di rocce ignee cristallino-metamorfiche del Paleozoico su cui poggiano strati importanti di rocce sedimentarie più recenti, di natura argilloso-sabbiosa, fortemente degradate.

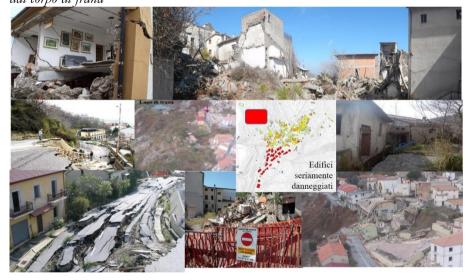
Fig. 4 – La parte dell'abitato di più recente urbanizzazione maggiormente interessato dal corpo di frana

La frana di Cavallerizzo del 7 marzo 2005 si attiva dalla isoipsa dei 535 m, quasi al piede del versante orientale del Monte Agine (934m), in sinistra orografica del Vallone San Nicola scarsamente edificato fino ai primi anni '70. Interessata dal movimento è la fascia situata tra i 600 e 450 m, a minore pendenza ma con substrato a maggiore inconsistenza meccanica. Ietto e Guerricchio descrissero, nel 1978 e ai primi segni di instabilità, la presenza in tale area di un corpo di frana di circa 18.000 mc ancor prima che fosse sottoposta negli anni '80 a ulteriore stress dalla speculazione edilizia. L'area di più recente espansione urbanistica, infatti, è la periferia meridionale dell'abitato e misura danni maggiori agli edifici (fig.4), mentre la parte settentrionale più antica del borgo, poggiando su terreni più stabili, non presenta ad oggi evidenti fenomeni di scivolamento (fig.5).

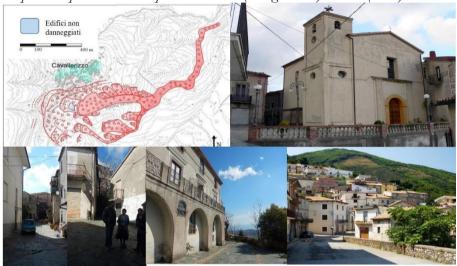
Fig. 5 — In basso alcune gitonie del centro storico non danneggiate; a dx la chiesa di San Giorgio nella piazza del borgo. Sulla carta l'area in azzurro evidenzia gli edifici privi di qualsiasi segno di scivolamento, in rosso lo schema geomorfologico della frana con limiti, scarpate e i tipi di movimento per scivolamento (triangoli rossi) e colata (cerchi)

La frana, indicata in rosso nella carta in figura 5, si attiva lungo i margini del vallone dopo un periodo di elevate precipitazioni atmosferiche che, nell'arco dei 90 giorni antecedenti, hanno fatto registrare 645 mm di pioggia, pari al 72% delle precipitazioni medie annue (Tansi et al, 2006). Ad esse si aggiungono le acque che derivano dallo scioglimento delle abbondanti

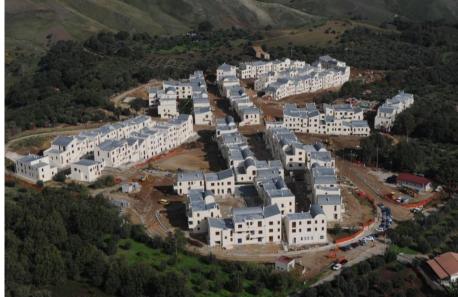
L'intervento edilizio di ricostruzione ha avuto inizio nell'ottobre 2007. Nove ettari di uliveto si sono trasformati in cantiere e, nei quattro anni successivi, la nuova Cavallerizzo, edificata su una superficie complessiva di circa sei ettari, si caratterizza per una compenetrazione di forme moderne e di strutture tradizionali. Come l'abitato originario, la nuova area residenziale riproduce la distribuzione degli edifici nei cinque quartieri d'origine, Breggo, Inserte, Katundi, Sheshi e Motticella, che nella disposizione attuale ricordano volutamente la forma dei petali di un fiore (fig. 9).

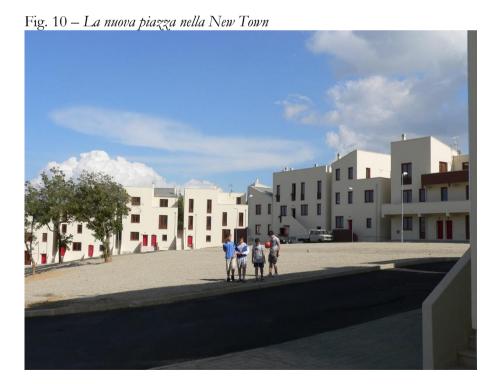
Il nuovo ambito residenziale è costituito oggi da 264 unità abitative, 5 locali commerciali, spazi pubblici, aree verdi e la sua piazza (fig.10). Nel progetto iniziale erano previste anche la ricostruzione della chiesa e l'aggiunta di una scuola ma "problemi di budget" hanno di fatto impedito la realizzazione di tali importanti strutture.

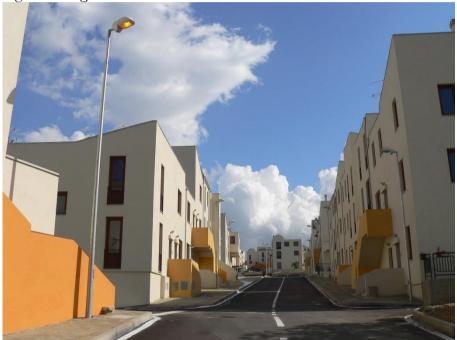
Lo spazio abitativo del nuovo insediamento è distribuito in edifici di due o tre piani, dotati di magazzino, contrassegnati dalle tradizionali scale esterne, da un affaccio principale sulla strada e uno secondario sull'orto. Viene inoltre introdotto l'uso di colori differenti per i portoni d'ingresso e per alcune parti delle facciate di ciascuno dei cinque quartieri per meglio contraddistinguerli (fig. 11).
